Reconnaissance de paléo-dépôts de tsunami sur l'île de Sainte-Lucie

Rapport de mission

Auteur: J. Roger

Réalisation: 14 mai 2012

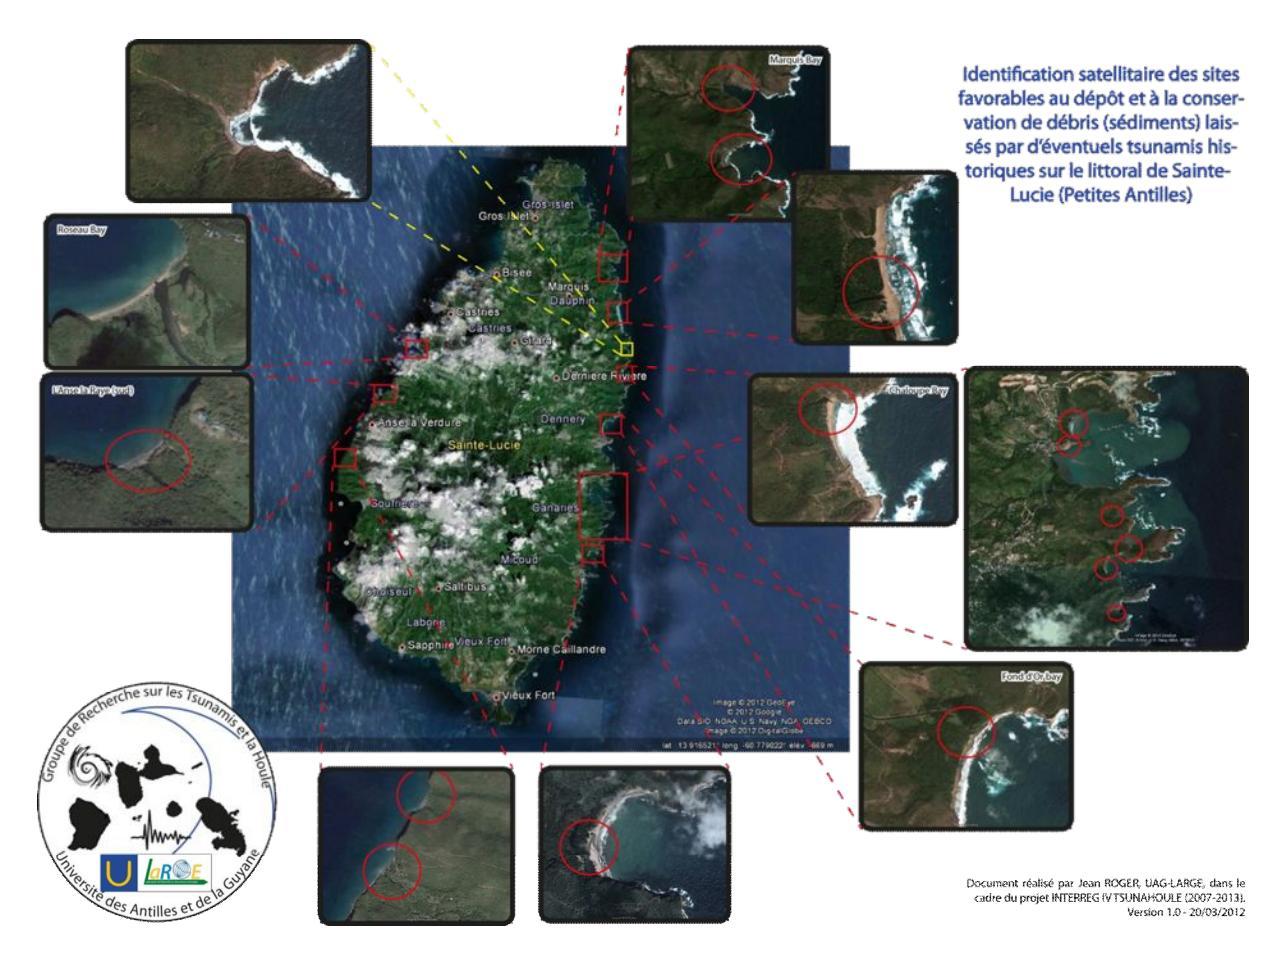
Figure 3 Identification et localisation préalable à la mission des sites à prospecter via l'imagerie satellitaire (Google Earth)

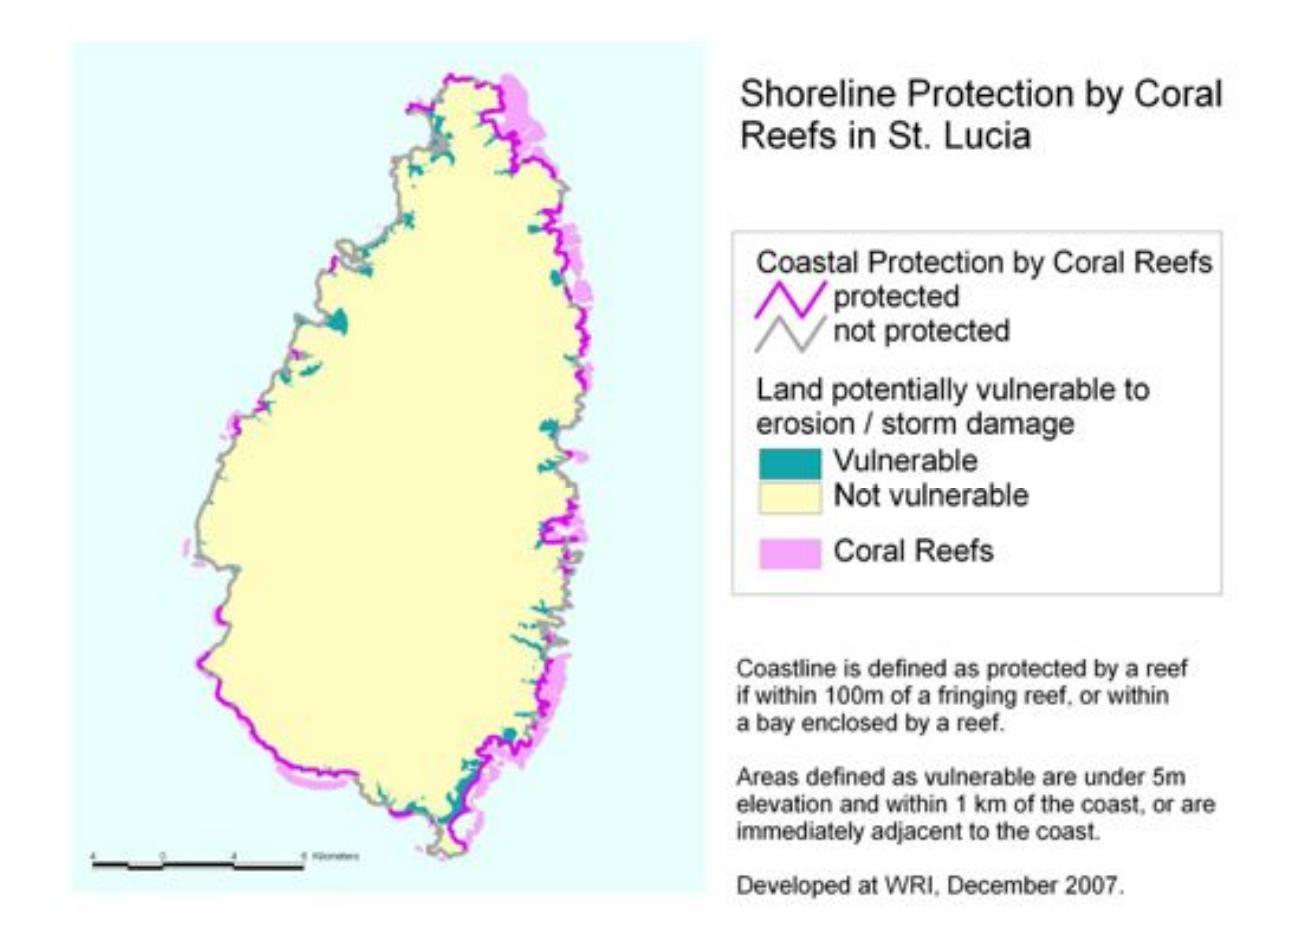
A noter que Sainte-Lucie, comme ses voisines, est partiellement entourée d'une barrière de corail en plus ou moins bon état comme le montre la figure 4. C'est important de savoir où sont situés les récifs coralliens puisque des études menées parallèlement à celle-ci au sein de l'équipe de recherche sur les tsunamis et la houle, et en accord avec des études précédentes réalisées par différents groupes de recherche à travers le monde (principalement en Indonésie, au Samoa Américaines et en Australie), tendent à montrer que les barrières de corail auront des effets tantôt positifs, tantôt négatifs sur l'incidence d'un éventuel tsunami (Roger et al., 2012).

Figure 4 Etendue géographique des récifs coralliens de Sainte-Lucie (Burke et al., 2008).

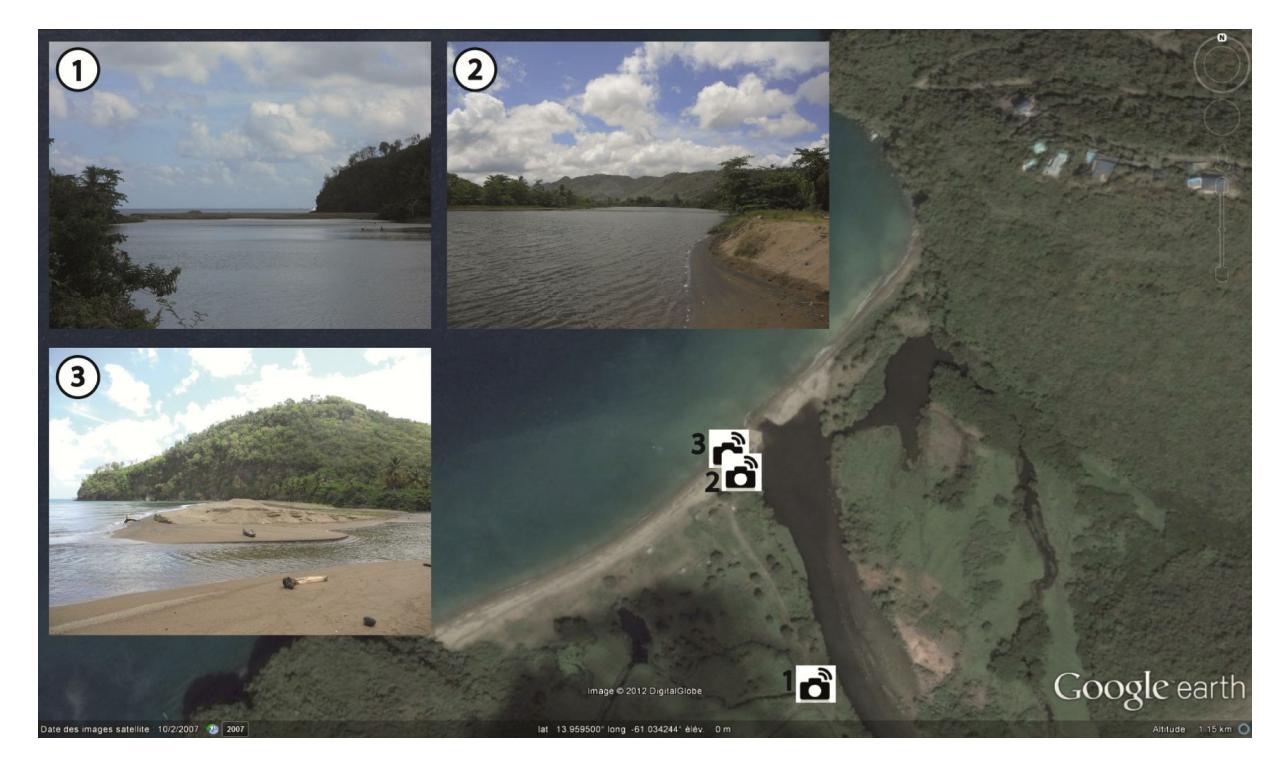
Le site présente une grande zone plate très cultivée avec sur la droite en regardant vers la mer une grande étendue de type lagunaire, servant de zone tampon entre l'eau d'une rivière descendant du centre de l'île et la mer. Cette zone lagunaire est fermée par un cordon dunaire sableux mais séparée de la route d'accès à la plage par un exutoire profond à fort débit, la rendant inaccessible à pied (Fig. 5). Aucun sondage ni prélèvement n'a été effectué ici.

Figure 5 Vue satellite de Roseau Bay (Google Earth) et photos prises sur le site: 1) vue du cordon dunaire fermant la lagune/rivière; 2) vue de la lagune/rivière; 3) vue de l'exutoire dans le cordon dunaire.

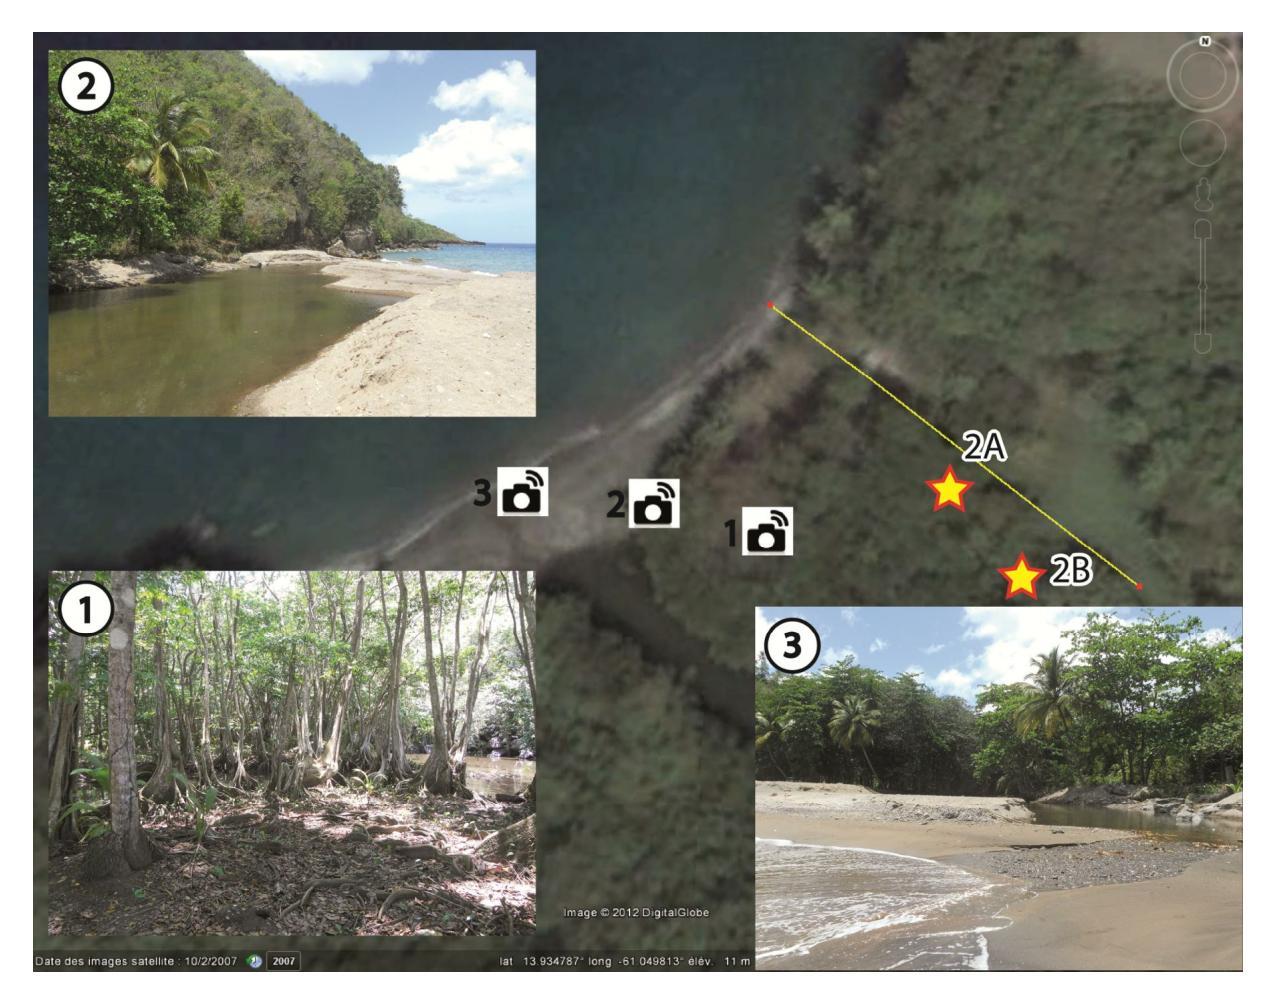
Le site présente un cordon dunaire sableux au devant d'une zone de mangrove et une lagune avec des eaux stagnantes (Fig. 6). Il y a un petit exutoire vers la mer. Deux sondages ont été réalisés en limite de mangrove (2A et 2B):

ler sondage (2A): sondage sur 80 cm (jusqu'à l'eau) à 64 m de la mer. alternance de sable, argile sableux puis glaise bleue avec petits cailloux (centimétriques).

2ème sondage (2B): sondage sur 65 cm plus proche de la lagune à 25 m du premier. Même observations que 2A.

Figure 6 Vue satellite de Anse Galet (Google Earth) et photos prises sur le site: 1) la mangrove asséchée; 2) la lagune et le cordon dunaire; 3) l'exutoire. les étoiles jaunes symbolisent la position des deux sondages réalisés sur ce site. La ligne jaune symbolise 100 m à partir du rivage.

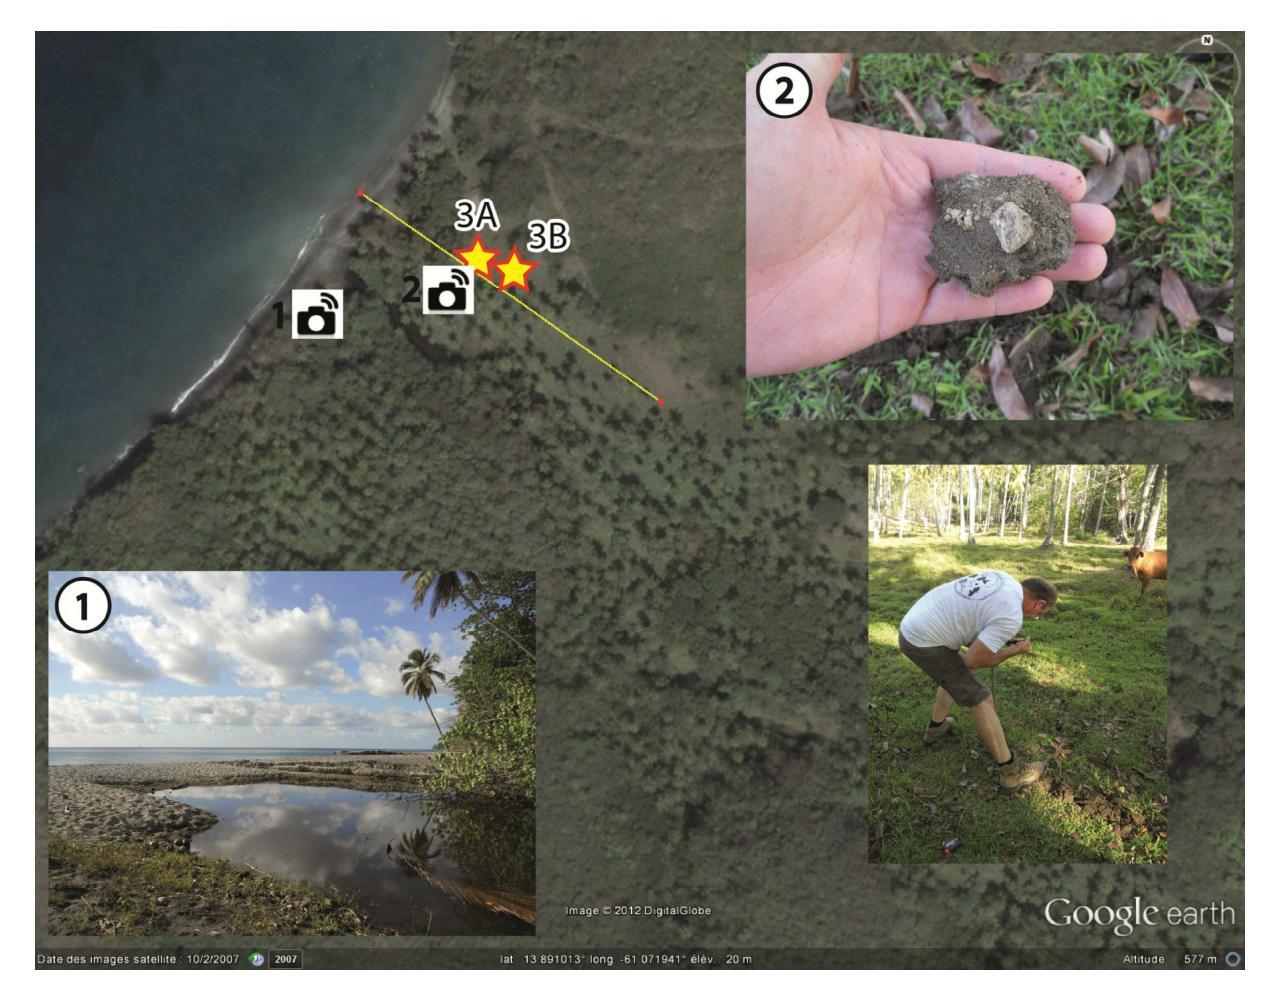
Le site n'est pas accessible directement car en propriété privée. Néanmoins, il y a moyen d'y accéder en s'arrangeant avec les propriétaires en haut de la route et descendre ensuite à pieds (30 min de marche). Une fois sur place, pas vraiment de cordon dunaire, mais une plage de sable qui se prolonge dans une cocoteraie, qui fût à une époque aussi une zone d'exploitation de la canne à sucre à en croire la présence de ruines en fond de vallée (Fig. 7). Deux sondages sont effectués en dehors de la plage (3A et 3B):

1er sondage (3A): sur une profondeur de 62 cm à 71 m de la mer; on identifie un "niveau" avec quelques coquilles et gravier (diam. ~1 cm) à 35 cm environ, entre, en surface, de la terre

argileuse, et en dessous du sable argileux. On échantillonne le niveau coquillier mais rien de particulier à indiquer.

Figure 7 Vue satellite de l'Anse Mahault (Google Earth) et photos prises sur le site: 1) vue du cordon dunaire fermant la lagune/rivière; 2) échantillon de terre avec coquilles et morceaux de calcaire (corail). La ligne jaune représente une distance à la mer de 200 m.

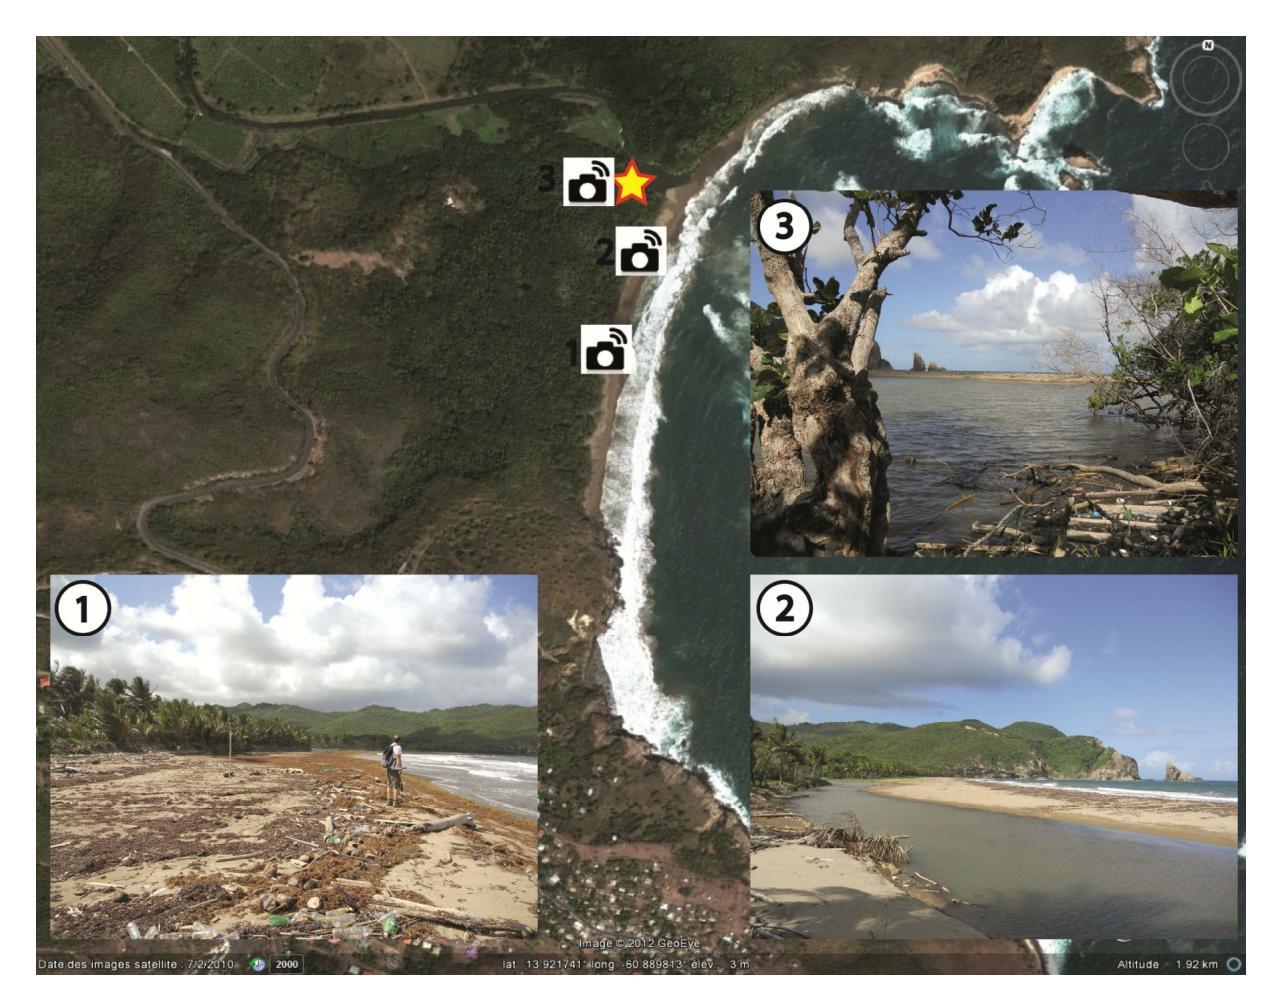
Le site est situé à l'embouchure d'une grande vallée à fond plat présentant un cordon sableux dunaire avec une lagune et une mangrove partiellement asséchée (vraisemblablement) pour la plantation d'une cocoteraie (Fig. 8). Deux sondages ont été réalisés en bordure de lagune dans la mangrove à distance non mesurée de la plage (4A et 4B):

ler sondage (4A): sondage sur 85 cm de profondeur (jusqu'à l'eau) à 10 m de la lagune. On y trouve une première épaisseur de terre+sable puis toujours cette même glaise bleue. Mais de marqueurs intéressants.

2ème sondage (4B): sondage sur 105 cm de profondeur à 20 m du précédent en s'enfonçant dans la mangrove. Une première couche de terre peu sableuse mais très argileuse suivit de la glaise bleue et d'une couche riche en matière carbonée (noire).

Un autochtone nous indique que la zone est recouverte par environ un mètre d'eau pendant les tempêtes malgré le cordon dunaire d'une hauteur estimée à 1,5-2,0 m par rapport au niveau de l'eau. L'eau stagne, l'exutoire est fermé.

Figure 8 Vue satellite de Fond d'Or Bay (Google Earth) et photos prises sur le site: 1) la plage et la cocoteraie; 2) vue du cordon dunaire fermant la lagune/rivière depuis la plage; 3) vue du cordon dunaire fermant la lagune depuis le site de sondage. Les deux sondages 4A et 4B sont représentés par la même étoile du fait de la résolution de l'image.

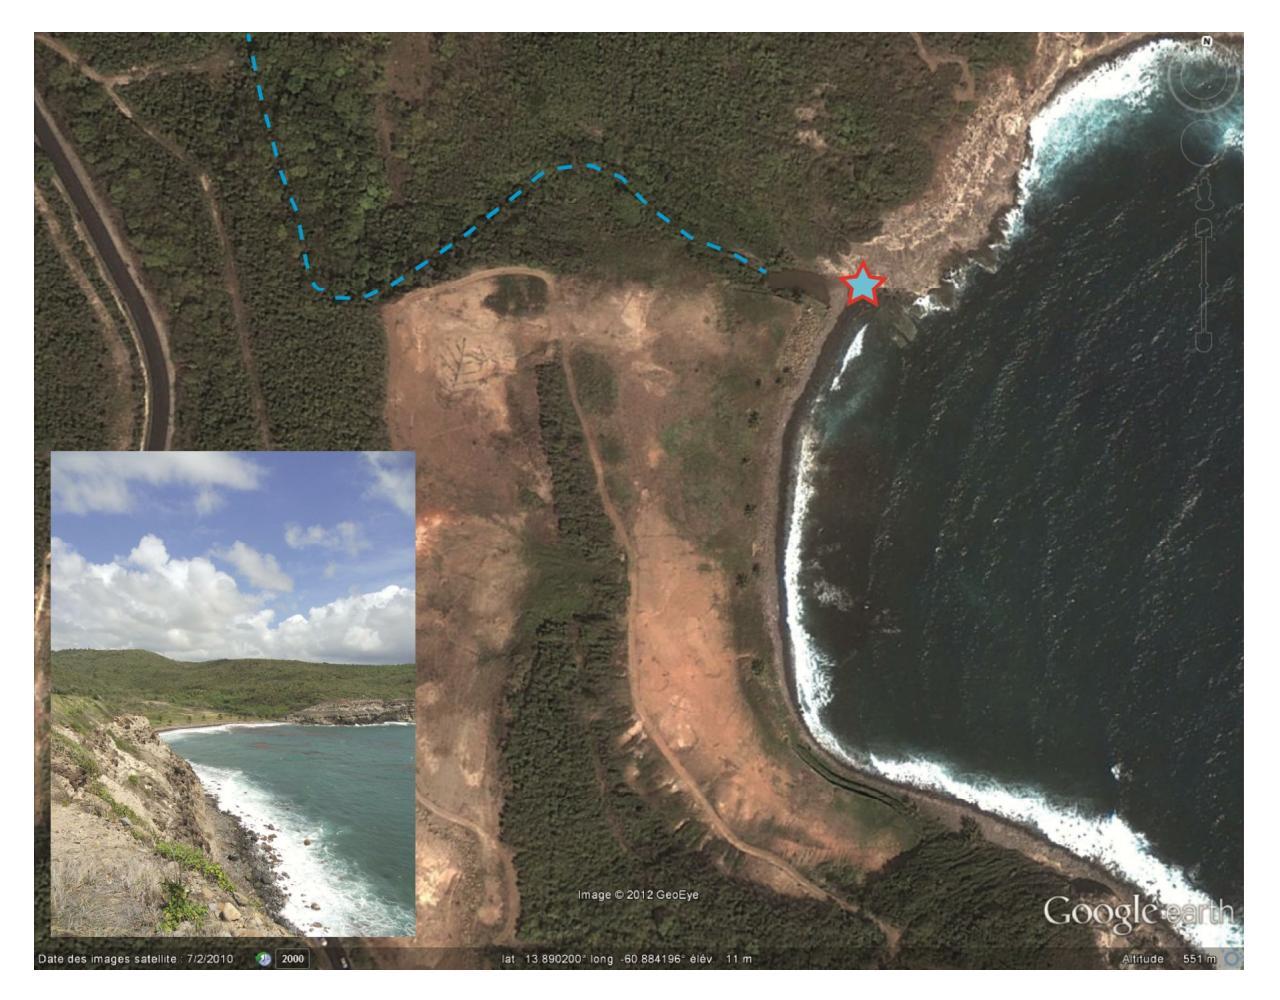
Le site est situé à l'embouchure d'une rivière et présente une morphologie en entonnoir favorable à l'effet Venturi, et au dépôts éoliens (Fig. 9). Nous y avons accédé en longeant la rivière pour finalement nous rendre compte qu'un autre accès était possible plus directement depuis la route. Sur l'image satellite le site semble idéal pour trouver les dépôts que nous cherchons mais une fois sur place on se rend compte qu'il est ou était en cours d'anthropisation (découverte de gaines enterrées, d'une digue maçonnée à l'abandon, etc.). des recherches approfondies ont permis de découvrir que les travaux pharaoniques de la région sont stoppés depuis 2008 pour des raisons financières. Le remaniement du site en profondeur (terrassement, remblais, etc.), associé à une forte pente (5-6 %) dénuée de dépressions favorables aux dépôts, nous oblige à abandonner les investigations, même si l'environnement en front de digue et rivière présentant un petit cordon dunaire avec sable et galets semble idéal. Néanmoins cette visite nous a permis de jeter un oeil aux couches sédimentaires de la falaise nord de la baie qui sont décrites dans l'article de Scheffers et al. (2005).

Figure 9 Vue satellite du site "de la rivière" au sud de Dennery (Google Earth) et vue de l'entonnoir depuis la falaise sud de la baie. L'étoile bleue indique un point d'observation des couches sédimentaires de la falaise nord de la baie. Les pointillés bleus localisent la trace de la rivière.

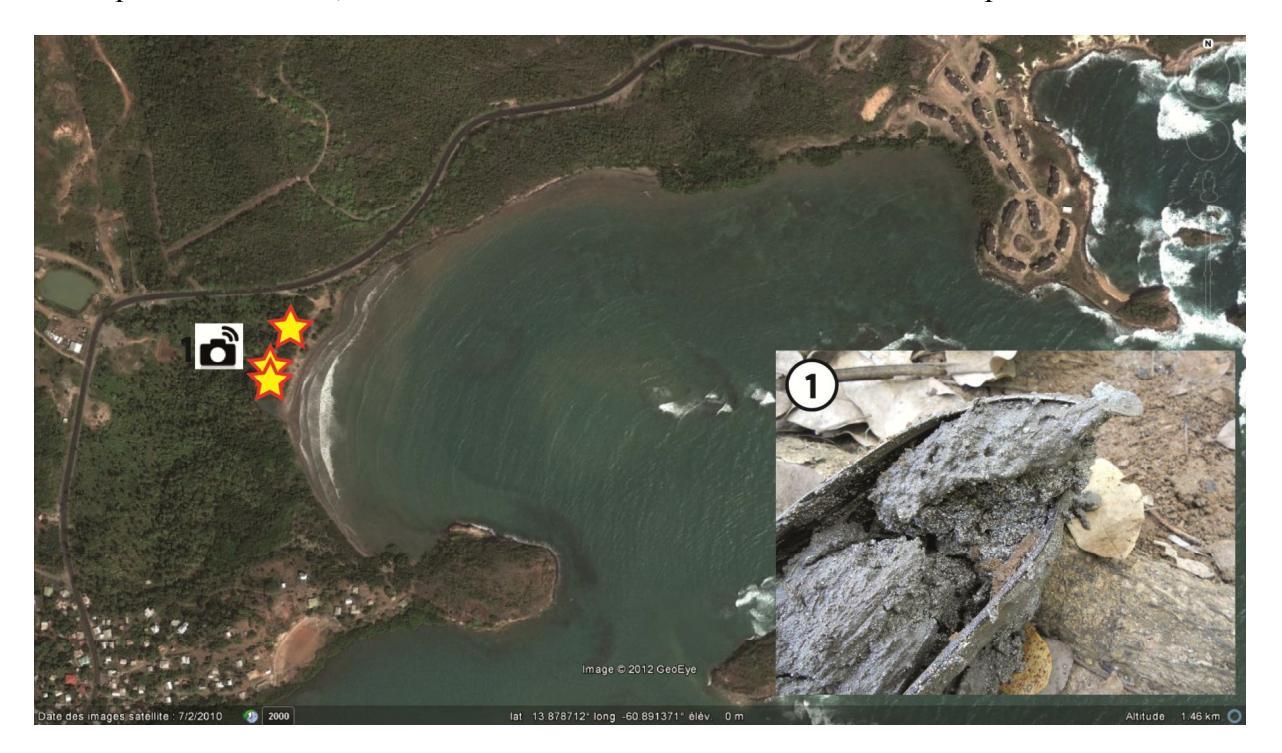
Le site est situé à l'arrière d'une plage dans le fond de la baie de Praslin (Fig. 10). Nous réalisons 3 carottages (localisés avec les 3 étoiles jaunes) à environ 80 m de la mer dans une succession de sédiments terrigène riches en morceaux de végétaux puis un sol argileux, pour finir dans un genre de glaise bleue sableuse. A chaque itération nous creusons jusqu'à l'eau, qui est à 70 cm dans le premier trou du fait de la proximité d'une rivière (4 m) puis respectivement à 142 cm et 114 cm proche de l'exutoire au sud de la baie. Le profil est identique dans les 3 cas, et aucun niveau de sable ou sédiments marins suspect.

Figure 10 Vue satellite du site de Praslin (Google Earth). L'encart présente la tête de la tarrière avec du sédiment de type glaise sableuse.

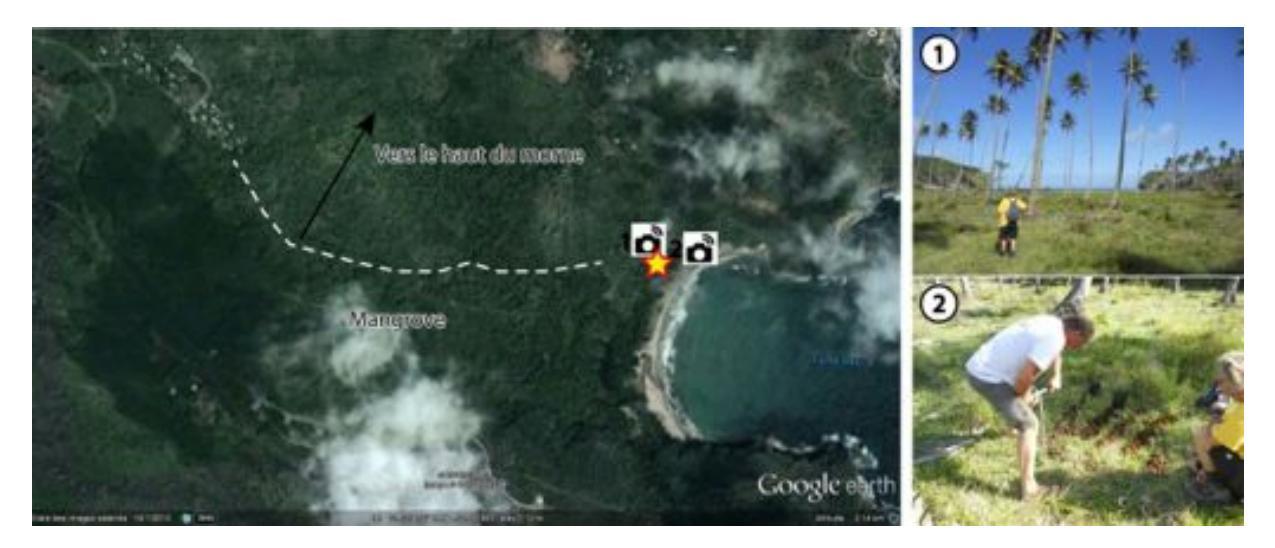
Le site est situé en avant d'une cocoteraie et d'une mangrove (Fig. 11) et est accessible par un chemin longeant cette mangrove (un accès carrossable est uniquement autorisé aux exploitants locaux; on nous en interdit l'utilisation). La cocoteraie est en cours de défrichement (abandonné ?? l'image datée du 19/01/2010 montre que le site est encore intact (?)). La morphologie du site semble indiquer la présence de 2 cordons dunaires en avant de

mangrove, le second étant végétalisé par la cocoteraie notamment. Un sondage de 185 cm de profondeur est effectué en arrière du second cordon, à la limite de la rupture de pente (rocher), et met uniquement en évidence une limite diffuse terre/sable autour de 135 cm de profondeur.

Figure 11 Vue satellite du site de Fond Bay (Google Earth). Les pointillés blancs symbolise la rupture de pente et donc la limite entre la zone inondable (mangrove) et le morne. 1) Vue de la zone en cours de défrichage; 2) Sondage à la tarière.

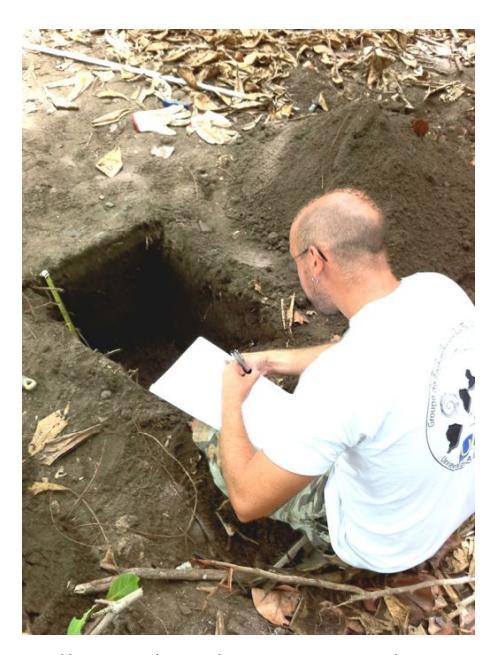
époque donnée, probablement assez récente. Une tranchée est réalisée à l'écart de ces 2 premiers sondages et permet de mettre en évidence des niveaux sableux dans une gangue de sédiments terrigènes (Fig. 12). Un troisième sondage permet de confirmer ce que l'on voit dans la tranchée, à savoir, un niveau d'une dizaine de centimètres d'épaisseur, à 10-12 cm de profondeur, constitué de terre peu argileuse mais sableuse, avec à sa base des galets de 3-4 cm. Cette couche peut tout aussi bien être attribuée à un débordement de la rivière pendant un épisode de fortes pluies. Entre -32 cm et -42 cm on trouve une couche de sable plus clair à grains fins, puis de nouveau une couche d'argile avec des cailloux cette fois-ci de l'ordre de 10-12 cm (grand axe). En dessous de cette couche on trouve des débris coquillers diffus jusqu'à au moins 77 cm de profondeur, i.e. fin du sondage.

Figure 12 Identification de différents niveaux

sédimentaires dans une tranchée.

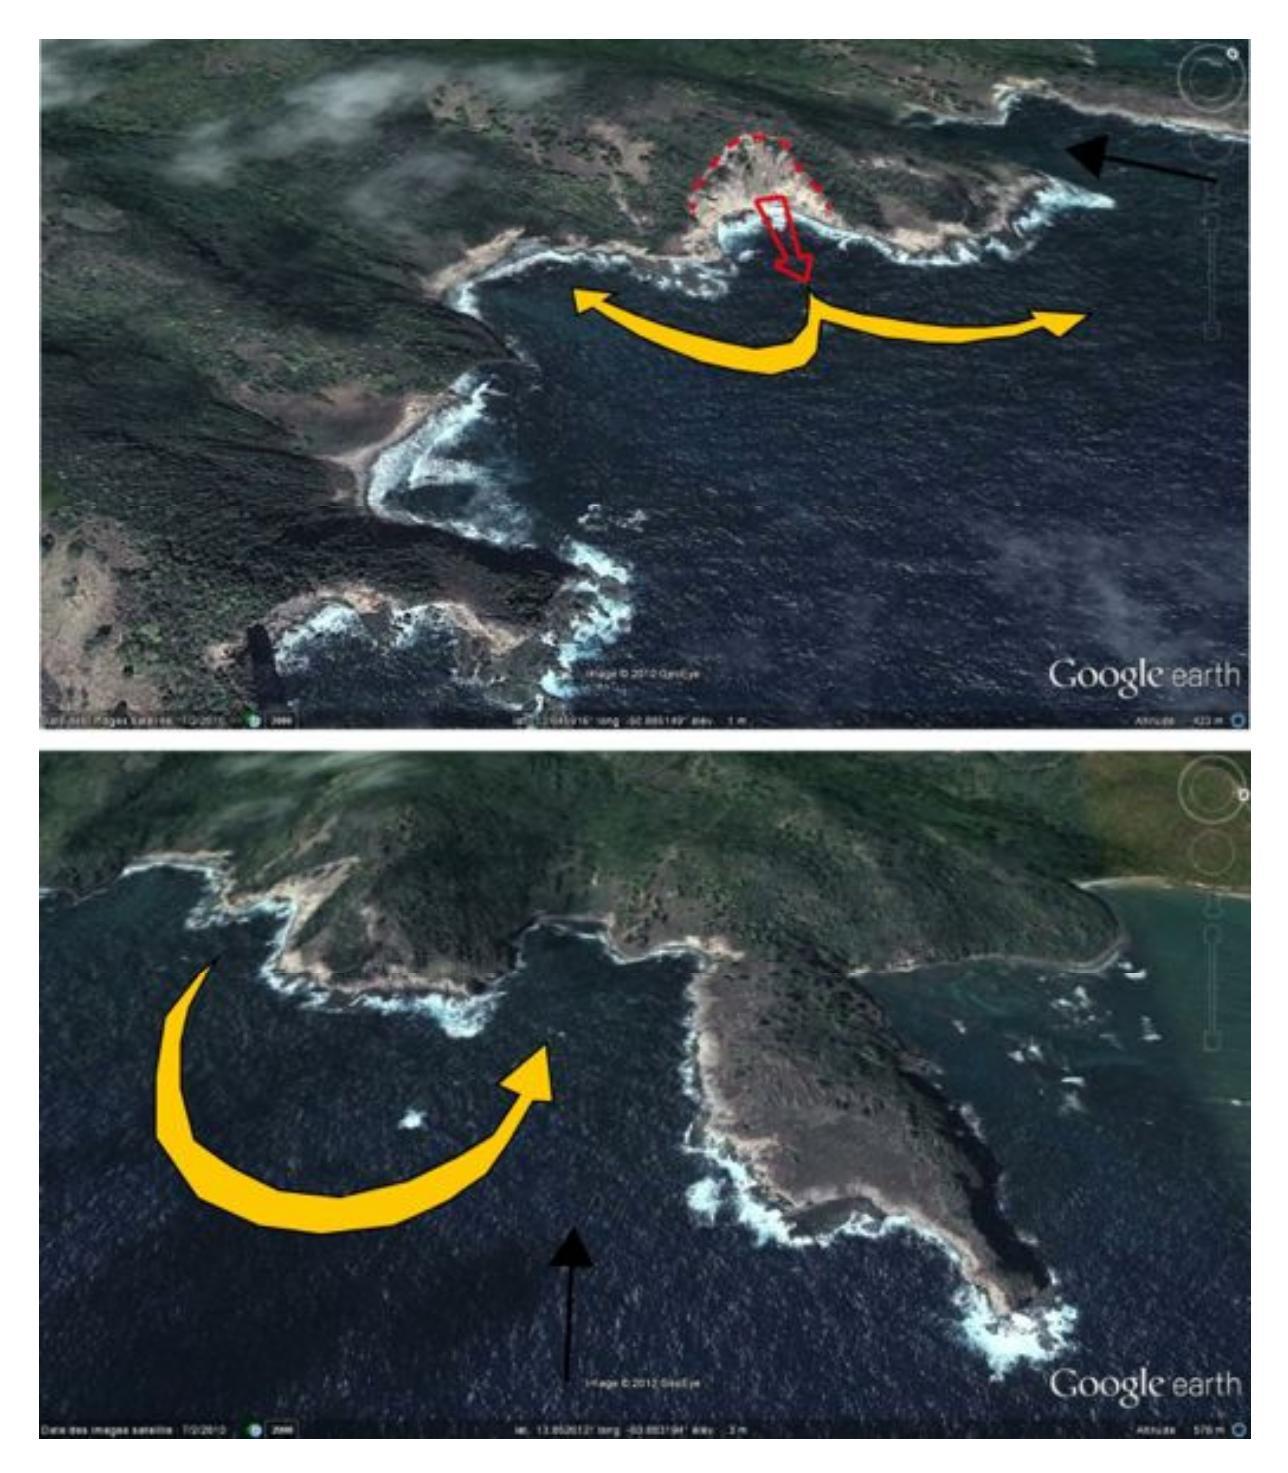
Une analyse post-mission des images satellites, avec l'aide nécessaire de la connaissance réelle du terrain, a permis de mettre en évidence des cicatrices d'effondrement qui pourraient avoir eu des conséquences locales en terme de tsunami. Par exemple, sur les figure 13 et 14, on peut voir 2 cicatrices de glissements de terrain, le premier étant plus récent que le second, déjà bien re-végétalisé. Les hypothèses que l'on peut émettre sur le caractère tsunamigénique de ces 2 glissements de terrain permet d'expliquer assez simplement le fait que les baies adjacentes soient partiellement dépourvues de végétation. On peut imaginer, si la bathymétrie le permet aussi, d'avoir des run-up important sur le côté de la baie opposé au glissement.

Figure 13 Cicatrice de glissement de terrain (pointillés rouge) mise en évidence en zone littorale, au nord de Fond Bay, à l'est de Canaries. L'hypothèse d'un glissement de terrain ayant été capable de généré un tsunami (flèche rouge) permettrait d'expliquer le fait que les 2 baies, de part et d'autre du glissement sont dépourvues de végétation (pas de projet de constructions ici) et présentant de curieux alignements. La flèche noire est localisée au même endroit dans les deux images et symbolise les changements de vue 3D.

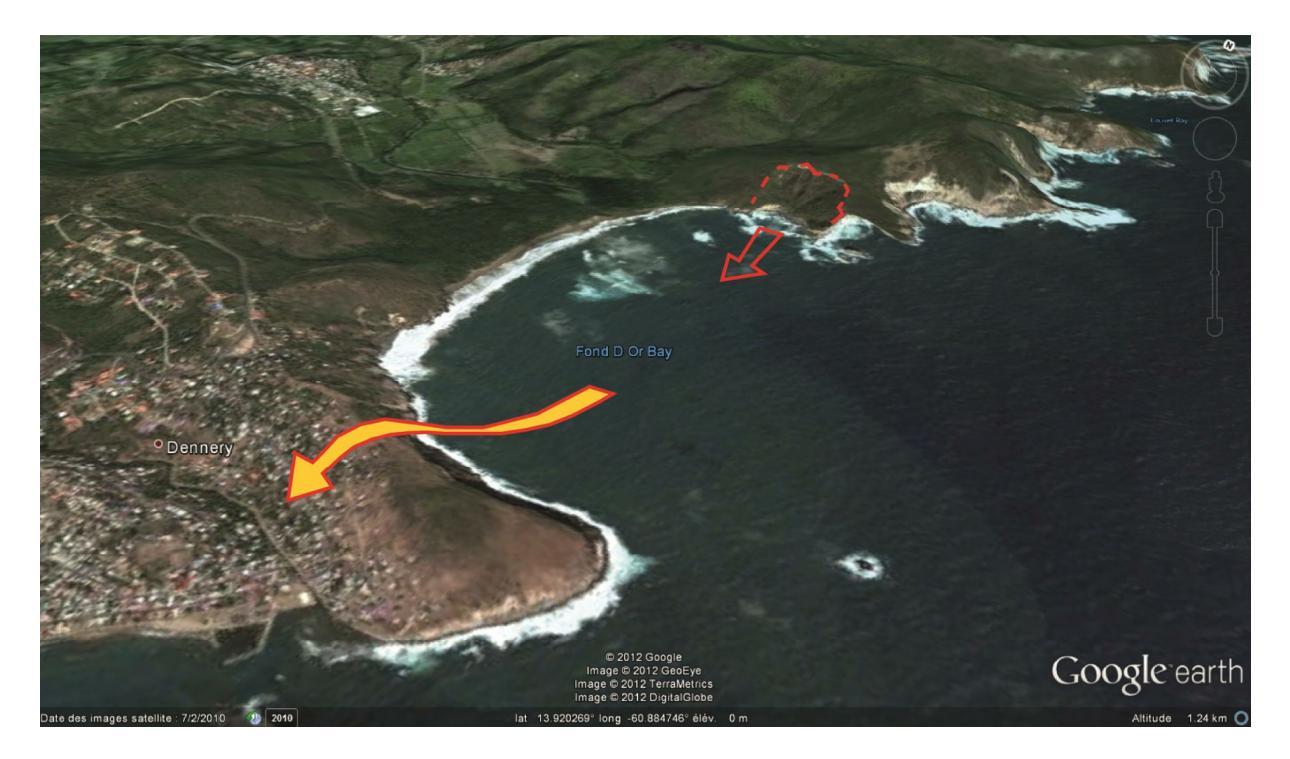
Figure 14 Cicatrice de glissement de terrain (pointillés rouge) mise en évidence en zone littorale, au nord de Fond d'Or Bay. La colline littorale opposée à ce glissement est anormalement défrichée, en comparaison avec les autres collines littorales de la côte est de Sainte-Lucie.

La cicatrice de la figure 14 représente approximativement un volume de 1,5 à 2 millions de m³ qui chutent dans une baie de faible profondeur (à priori si on en croit les images satellites et aériennes), large de 1,5 km environ. On se retrouve dans le même cas, à échelle réduite, que le glissement 1958 à Lituya Bay en Alaska (Fritz et al., 2009): le volume qui chute est capable de générer un tsunami très localisé mais de forte amplitude qui aura alors tout le loisir de passer par dessus le morne sud de la baie, qui culmine à 60 m.
